## Estado de alteración del granito en edificios monumentales en Santiago y La Coruña

## Stages of granite weathering in historical buildings of Santiago and La Coruña

CASAL PORTO, M.; SILVA HERMO, B. M.; GUITIAN OJEA, F.

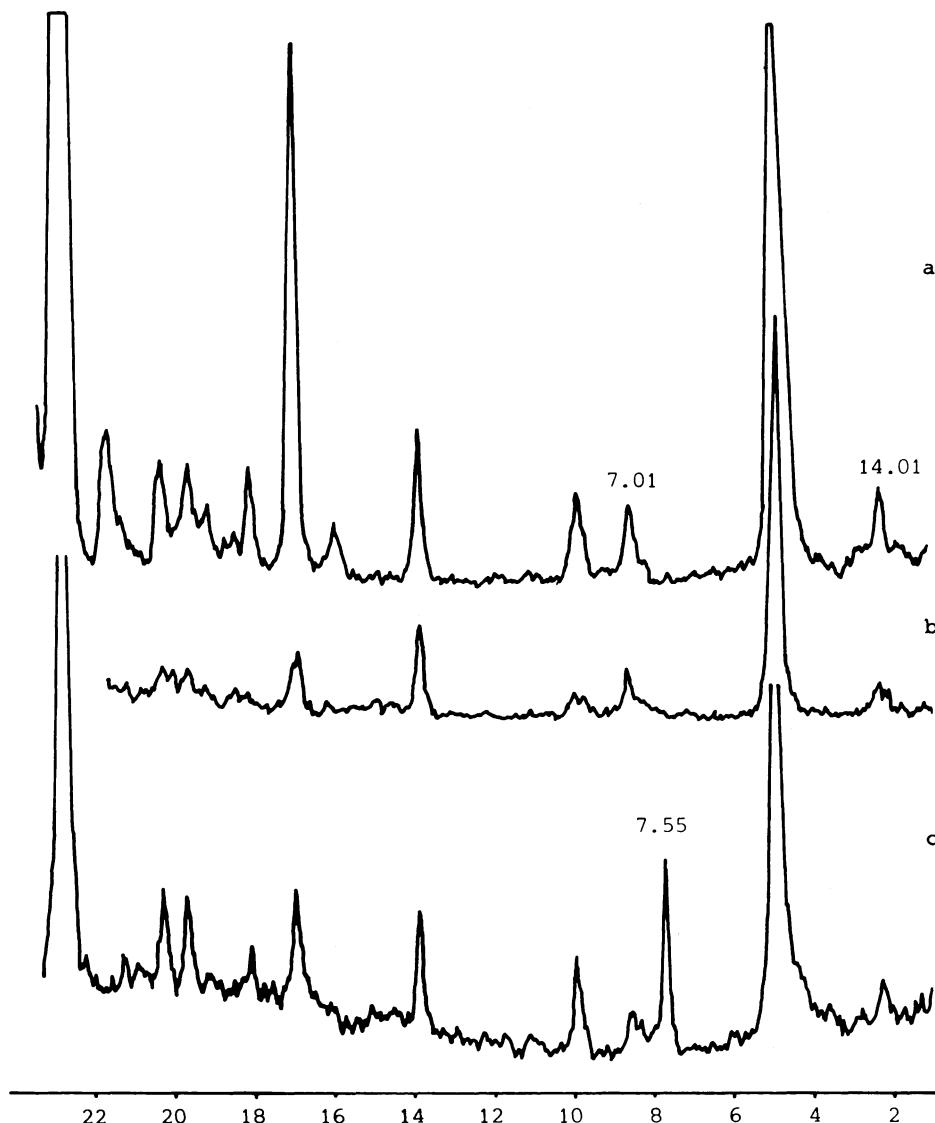
Fig. 1. Resultados del análisis por Difracción de Rayos X.

- a) muestra de la cantera de Aradas, ligeramente alterada P.C
- b) idem. después de calcinar a 550°
- c) muestra de Sta. M.ª Salomé.

— Para las muestras de los monumentos, los difractogramas son básicamente similares a los de las rocas ligeramente alteradas de cantera, pero hay una diferencia importante con respecto a ellas y es la aparición de efectos a 7.5, 3.05 y 4.27 Å, atribuibles al yeso, mineral ajeno a la composición del granito (Fig. 1).

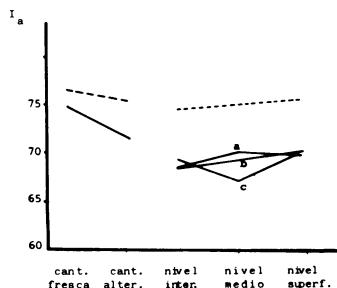
Fig. 2.- Representación de los índices de Parker

$$I_a : \left( \frac{Ca^{++}}{0,7} + \frac{Mg^{++}}{0,8} + \frac{K^+}{0,25} + \frac{Na^+}{0,35} \right) \cdot 100$$

Nota : en líneas de trazo : cantera de Monte Sn. Pedro y Convento de M.M. Bárbaras de La Coruña  
 en línea continua : cantera de Arada y Monumentos de Santiago . a) I. Salomé  
 b) I. Ríos Farnes  
 c) Catedral Muro Sur

La representación gráfica de los resultados según los modelos propuestos por CHESWORTH (1973) y KORMBERG y NESBITT (1981) ha sido poco útil pues todas las muestras aparecen concentradas en la zona correspondiente a los granitos frescos. La forma de representación más ilustrativa resultó ser la de los índices de PARKER (1970) que al tener en cuenta únicamente los elementos solubles, permite visualizar las pequeñas variaciones que sufren los contenidos de estos elementos (Fig. 2).

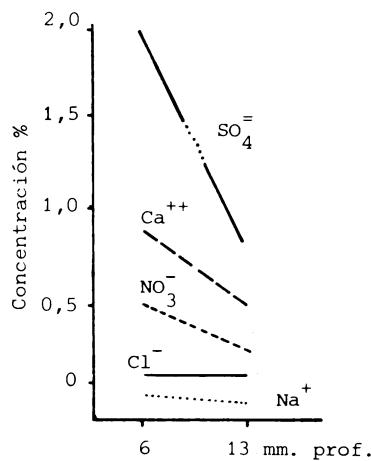
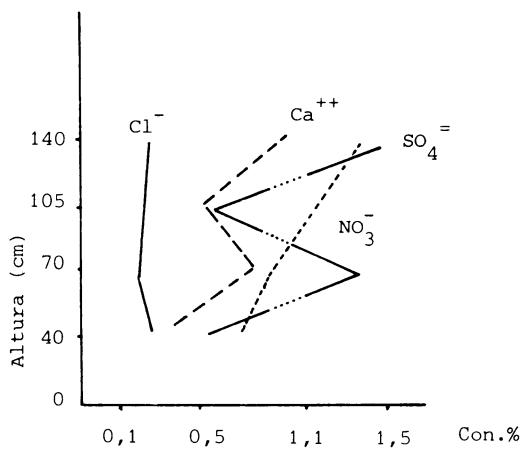
Catedral

1. Sta. M<sup>a</sup> Salomé

Fig. 3 y 4. Resultados de la extracción de sales solubles muestreos en profundidad (Fig. 4) y altura, (Fig. 3), respectivamente.

Los iones mayoritarios ( $SO_4^=$  y  $Ca^{++}$ ) están muy bien correlacionados, (Fig. 3) y, en función de las proporciones relativas con

Cuando las muestras se toman en profundidad, desde la superficie al interior de la masa del sillar (Tablas IV a, b, c) las variaciones se observan fundamentalmente en dos componentes, el  $SO_4^=$  y el  $Ca^{++}$ , que tienden a acumularse en el nivel medio, es decir en los primeros milímetros muestrados bajo las placas o plaquetas, reduciéndose sus concentraciones hacia el interior (Fig. 4). El resto de los iones no presenta variaciones importantes, en relación a la profundidad.

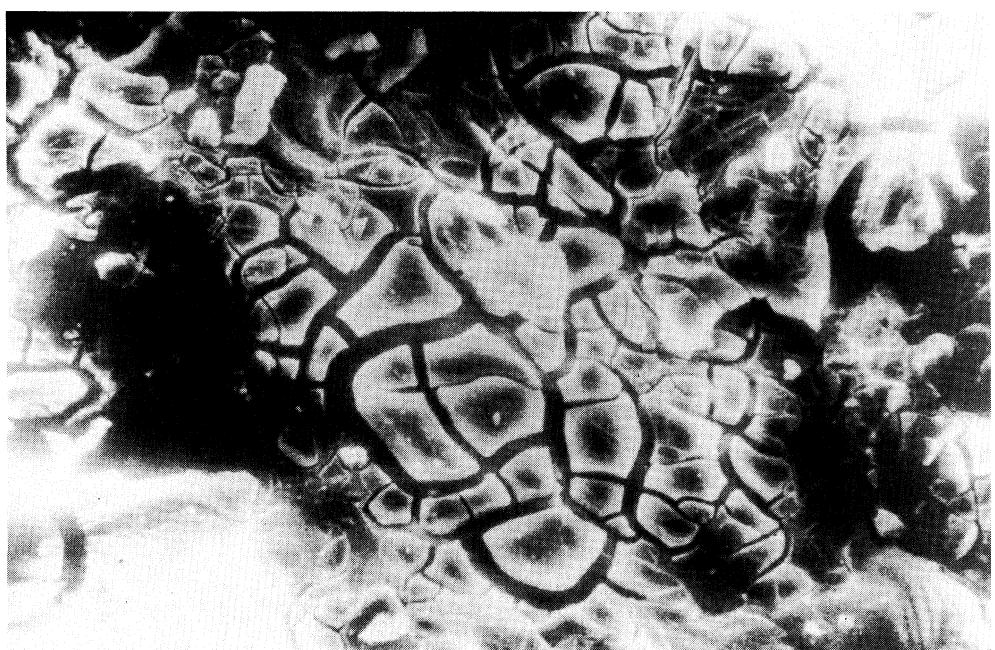
Foto 1. Recubrimientos no cristalinos (x 750).

Tratando de confirmar estos resultados, se ha realizado un examen al microscopio electrónico de barrido y tampoco se han observado arcillas cristalinas. Sin embargo han podido visualizarse abundantes recubrimientos no cristalinos (geles amorfos), que analizados con la microsonda han resultado estar compuestos mayoritariamente por sílice y alúmina, y numerosos cristales de yeso perfectamente cristalizados, que aparecen

llenando fracturas o huecos y depositados sobre los minerales (Fotos 1 y 2).

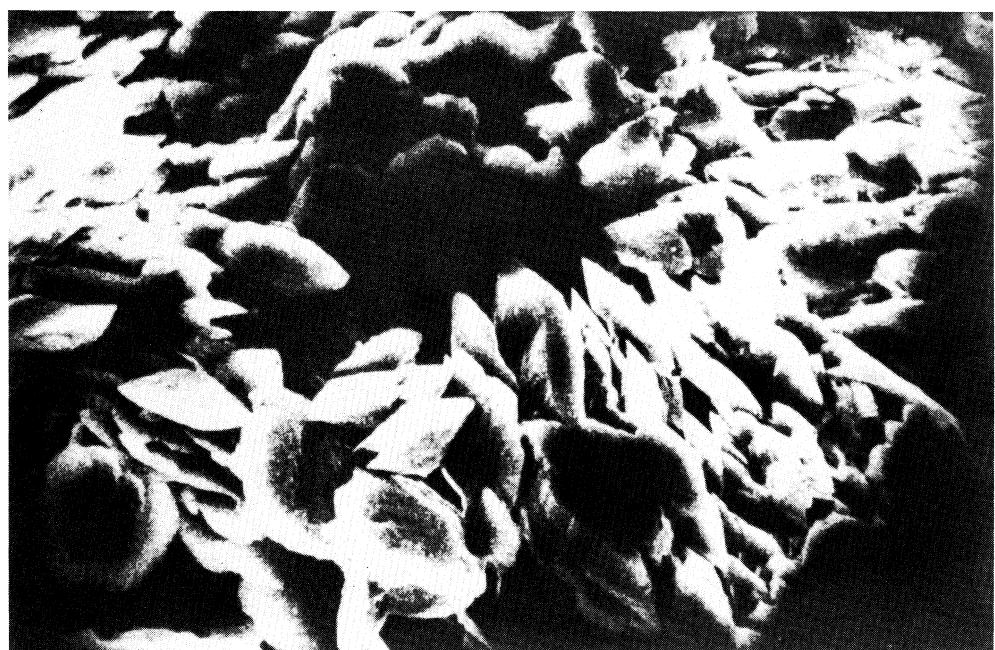
Foto n.º 2. Cristales de yeso (x 2500).
